改善箇所説明図

キャブレターアッセンブリー式

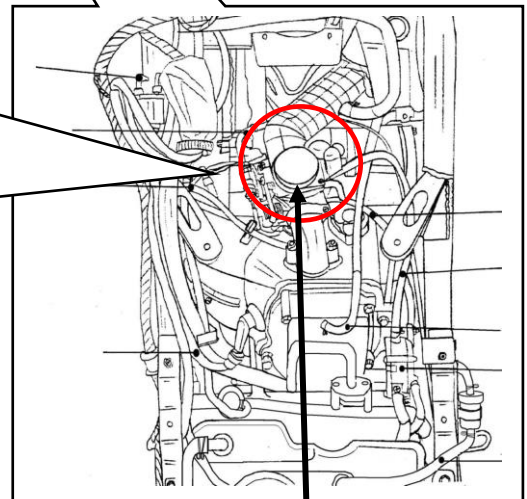
基準不適合発生箇所

〔キャブレターのスロットルバルブにおいて、キャブレターボディの形状が不適切なため、リターンスプリングがキャブレターボディから外れることがある。そのため、そのままの状態で使用を続けると、スロットルバルブが戻らず、エンジン回転が下がらなくなるおそれがある。〕

全車両、対策品のキャブレターに交換する。

対策後の識別：対策品のキャブレターASSYに青ペイントする
