## 改善箇所説明図

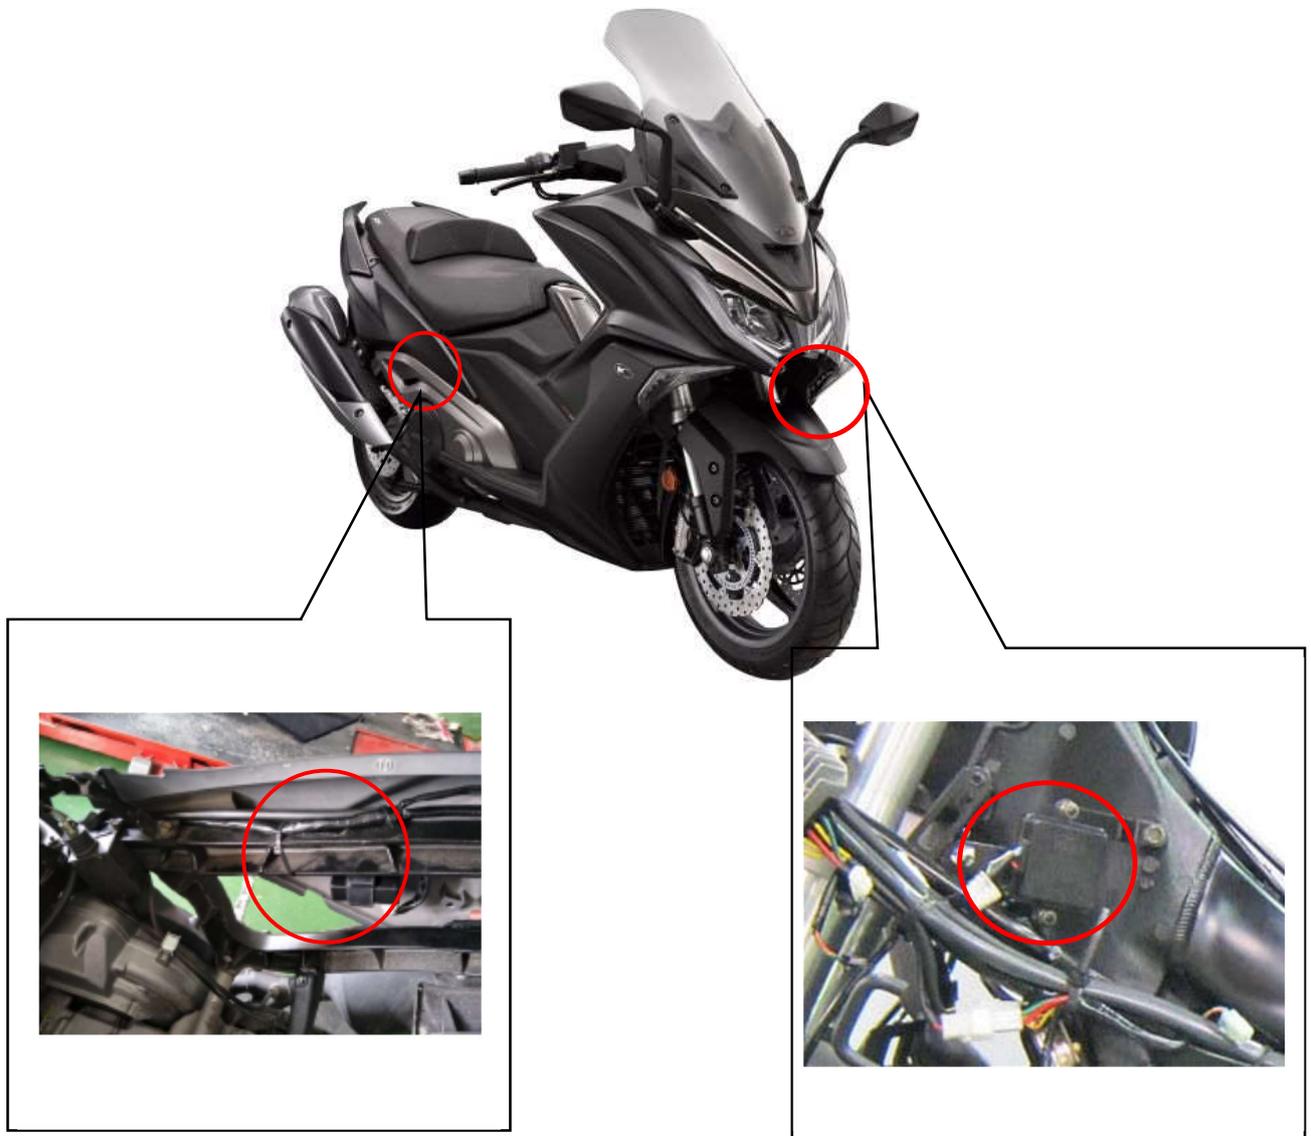
ヘッドライトコントロール追加

タイヤ圧センサーコントロール

イグニッションスイッチが ON 時にヘッドライトが点灯し、イグニッションスイッチが OFF 時にタイヤ圧センサーコントロールが作動するため、長期間停車した場合等にバッテリー電力を消費してエンジン始動が困難となるおそれがある。

全車両、対策品の取り付け、交換。

対策後の識別：取り付け、交換後、車台番号脇に黄色ペイントマークを行う
